# JÄTELAIN SÄÄNNÖLLISEN VALVONNAN VALVONTAPROJEKTI 2016

Autokorjaamot

Keski-Uudenmaan ympäristökeskuksen julkaisuja  
Jätelain säännöllisen valvonnan valvontaprojekti 2016  
Tekijä: Katariina Serenius  
Kuvat: Ympäristövalvonta

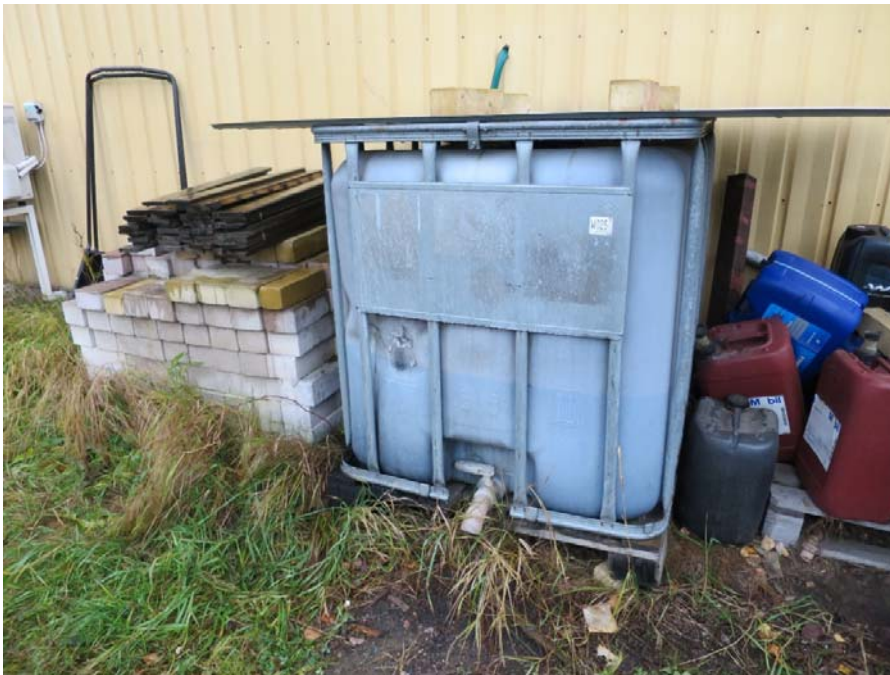
Kuva 4. Jäteöljyä varastossa ulkona maapohjalla suoja-altaattomassa IBC-kontissa, jonka alaosassa olevan venttiin kautta jäteöljy voi purkautua suoraan maahan.

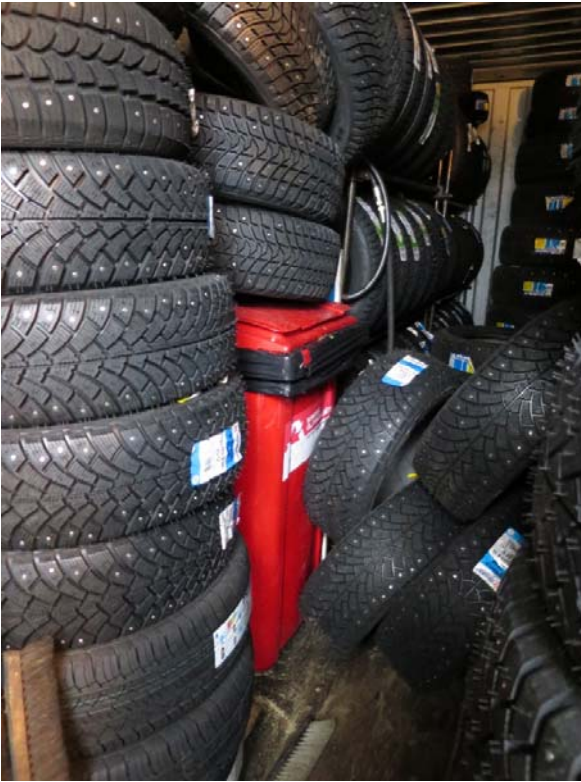
Kuva 5. Vaaralliset jätteet säilytettiin samassa kontissa renkaiden kanssa. Pääsy jäteastiolle oli mahdotonta. Kontissa varastoitii pohjaventtiilissä IBC-kontissa ilman suoja-allasta myös jarru- ja kytkinnestejätettä.

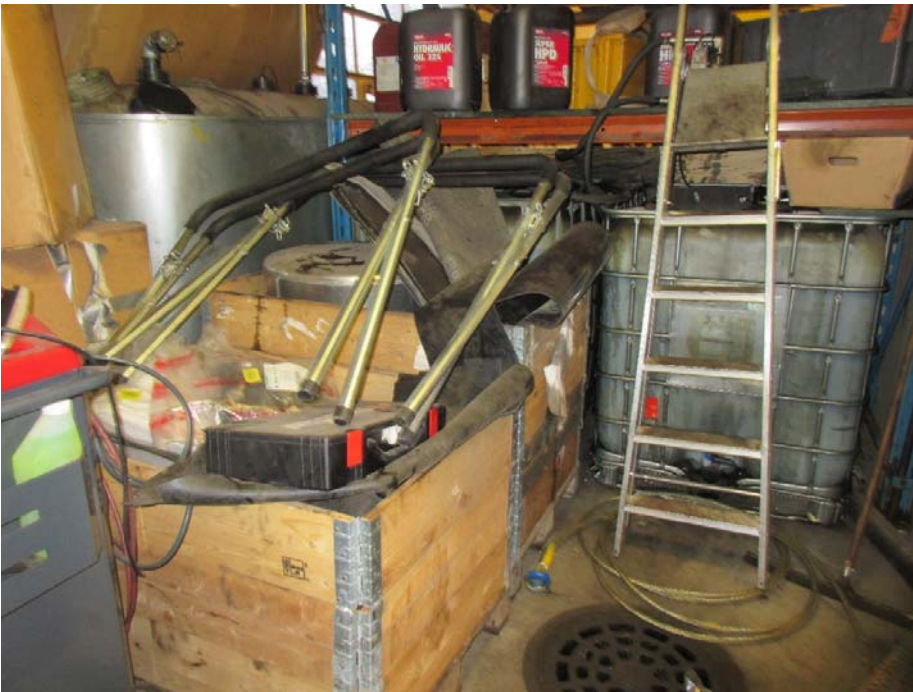
Kuva 6. Ahdas ja epäsiisti säilytystila, jossa varastoidaan vaarallisia nestemäisiä jätteitä aivan viemäriin vieressä ilman suoja-allasta. Vuototilanteessa nestemäinen vaarallinen jäte pääsisi suoraan viemäriin.

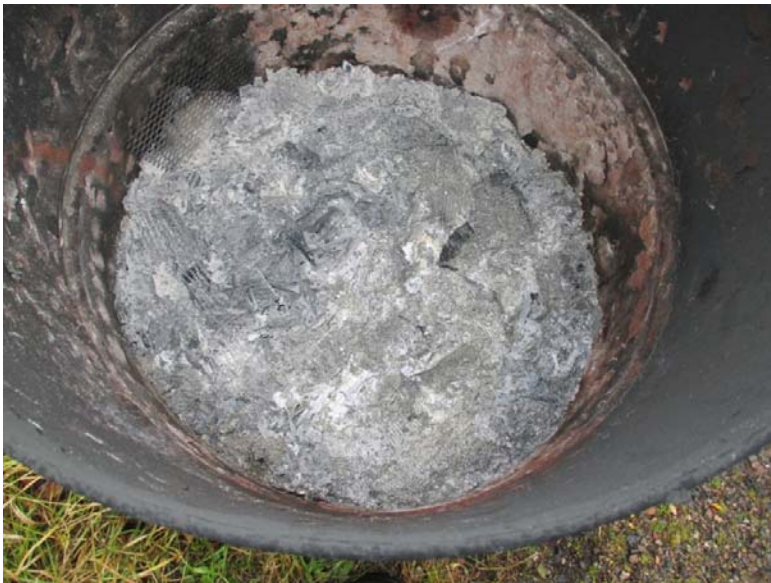
Kuva 7. Jätteiden polttoa ulkona tynnyrissä

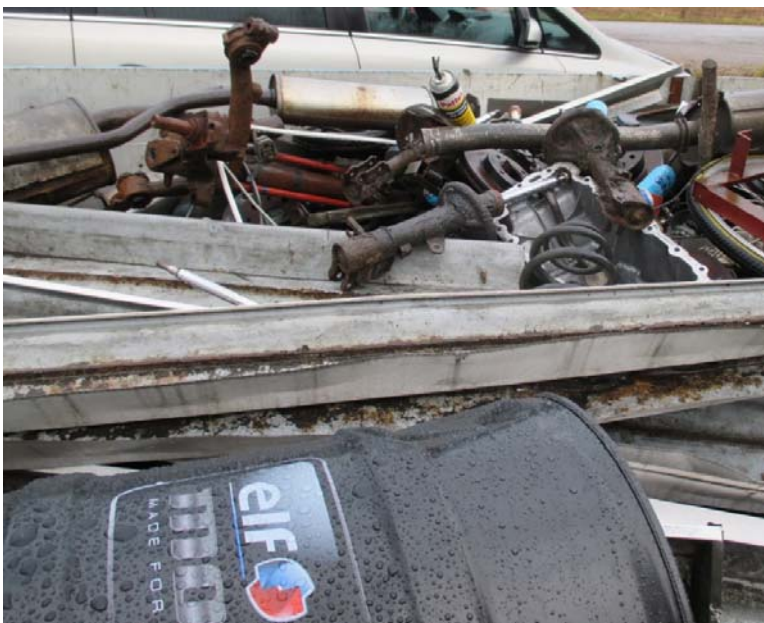
Kuva 8. Kiinteitä öljyisiä jätteitä metalliromun joukossa

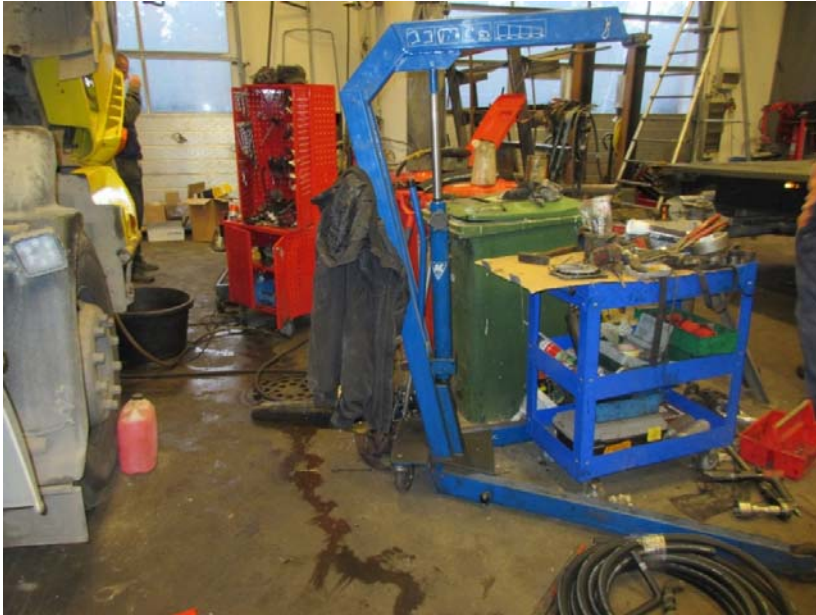
Kuva 9. Hyvin epäsiistit toimitilat aiheuttavat vaaratilanteita ja lisäävät kemikaalien käsittelyyn liittyviä päästöriskejä

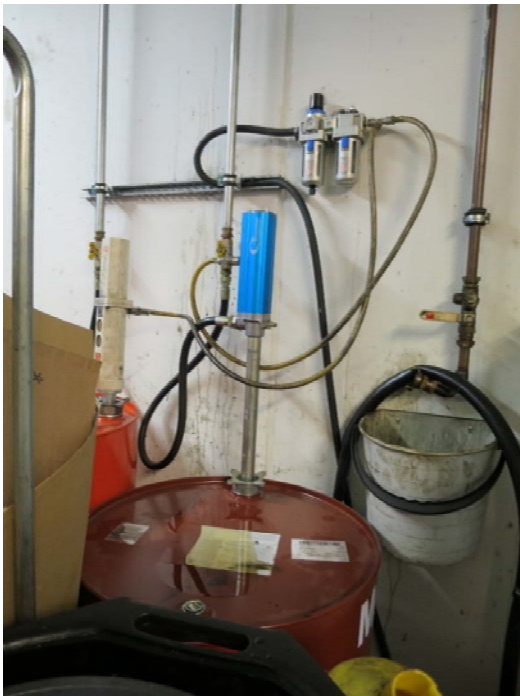
Kuva 10. Vuotava pumppu valuttaa voiteluöljyä tynnyrin kannelle. Tynnyrillä ei ollut suoja-allasta ja tilassa oli viemäri.

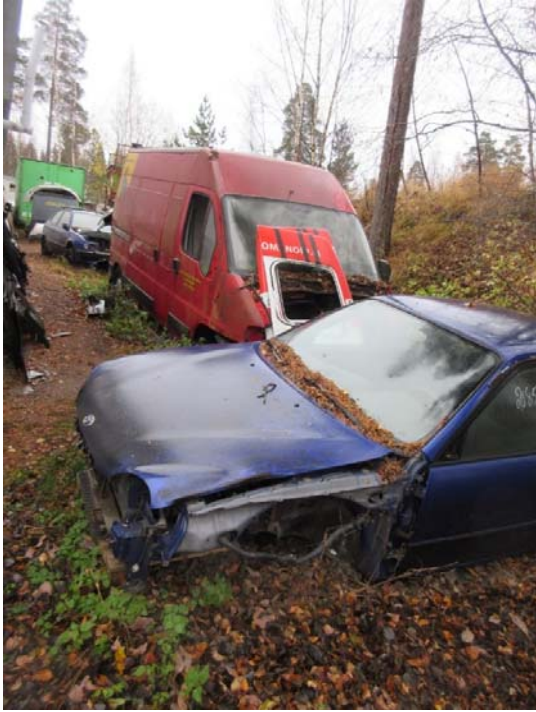
Monessa kohteessa oli varastoituna myös romuajoneuvoja ja varastointi ei pääosin täyttänyt romuajoneuvojen varastoinnille asetettuja vaatimuksia. Tarkastuksista saadun kokemuksen perusteella on myös tarpeen tarkemmin linjata, milloin huonokuntoisten autojen käyttö varaosina muuttuu luvanvaraiseksi autopurkamotoiminnaksi. Ero autokorjaamon ja autopurkamon välillä ei aina ole aivan yksiselitteinen.

Kuva 11. Romuautojen varastointia maapohjalla
