UIMAVESIPROFIILI TERVANOKAN UIMARANTA JÄRVENPÄÄN KAUPUNKI

Liite 1 Kartta

Liite 2 Kuvat 1-4

Liite 3 Hulevesikartta

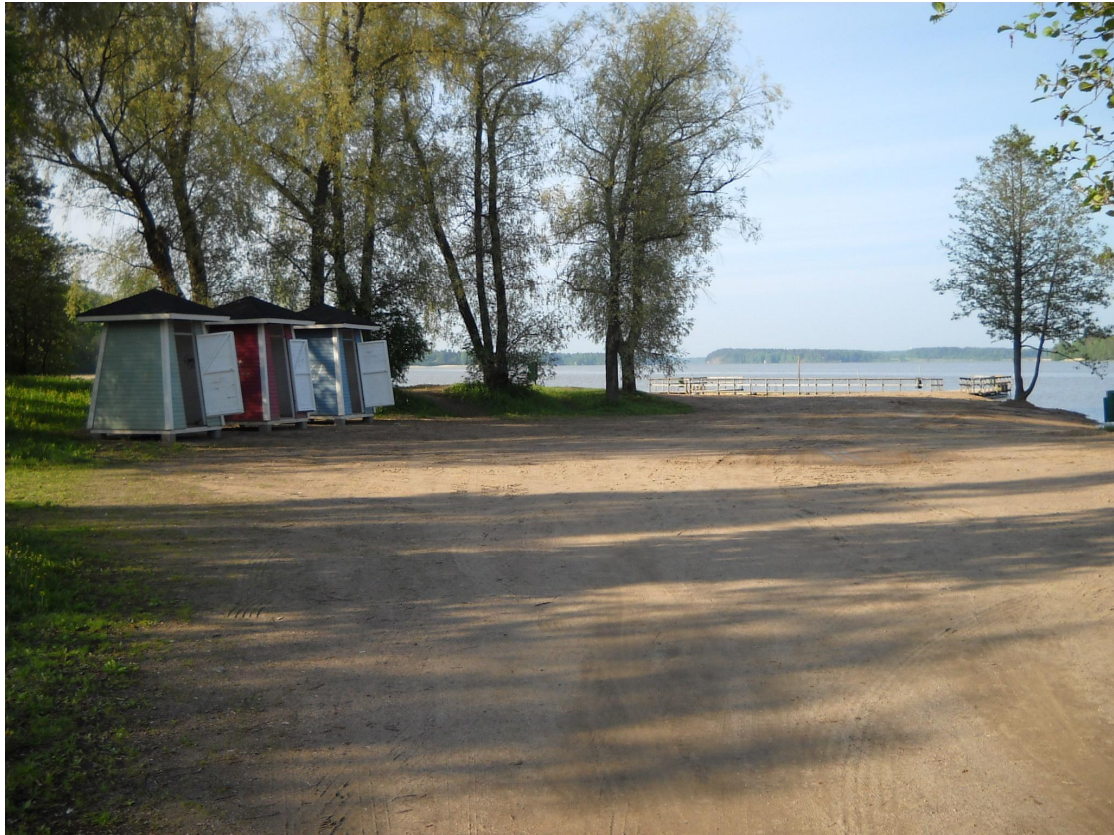
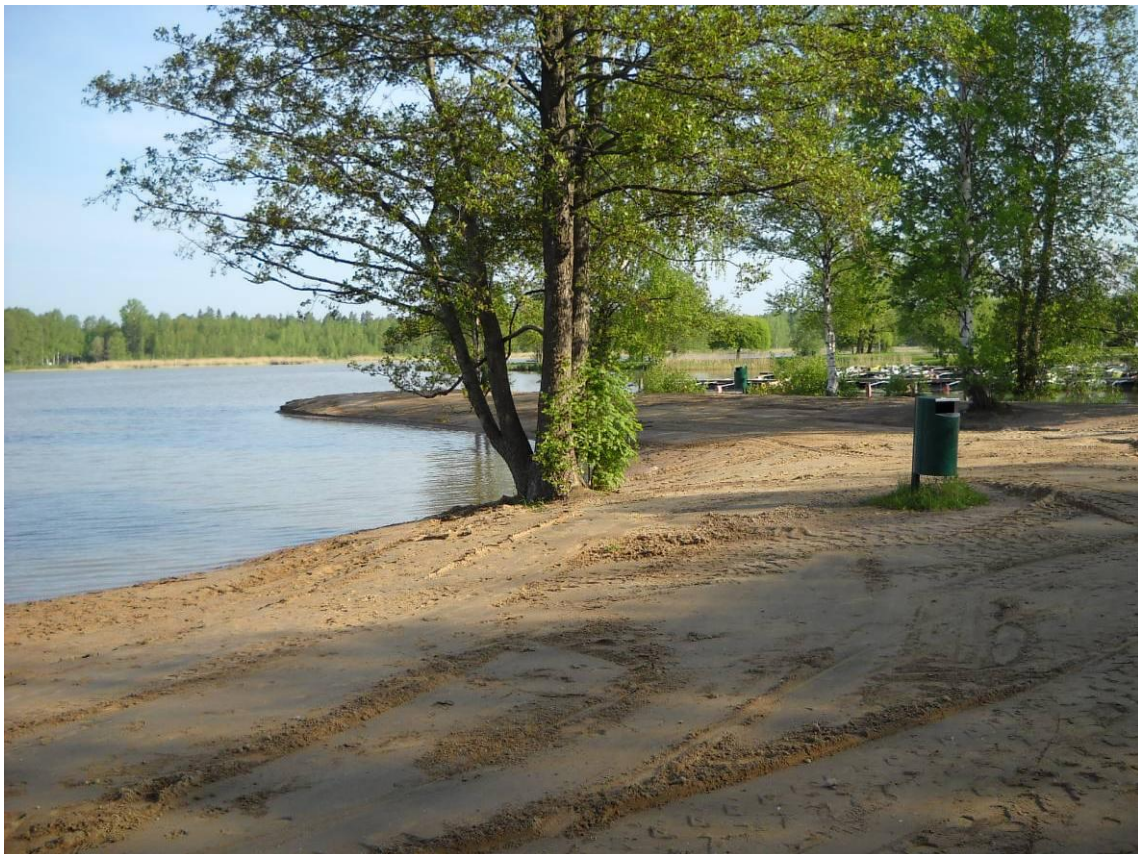
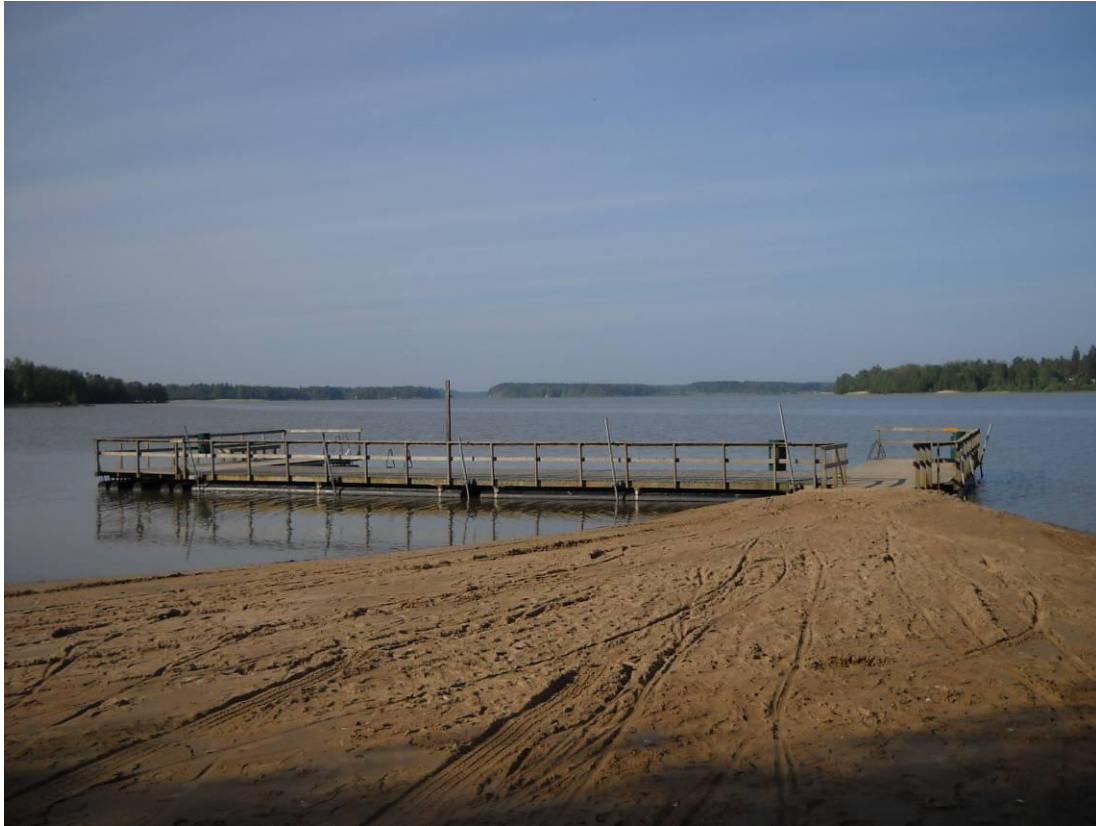
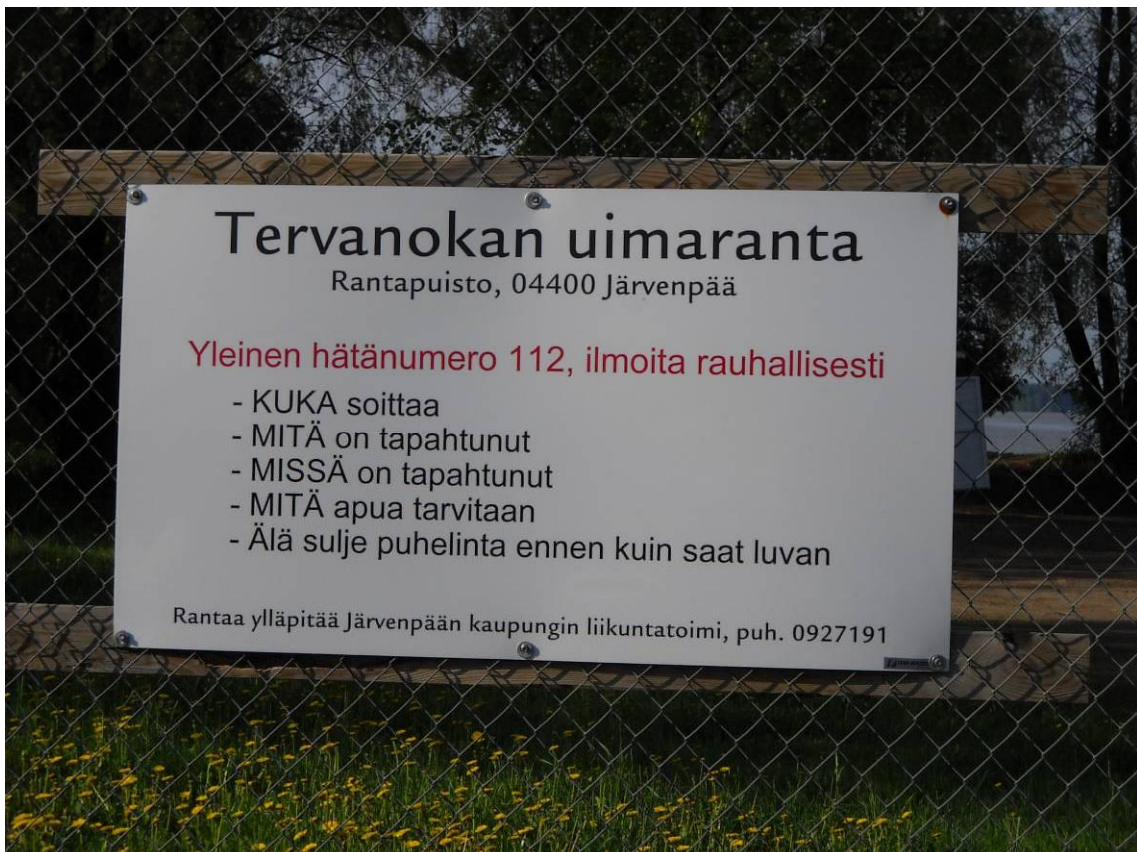
Liite 2 (kuvat 1-4)

3.1 Vesityyppi	Järvi
3.2 Rantatyyppi	Hiekkaranta
3.3 Rantavyöhykkeen ja lähiympäristön kuvaus	Uimarannan hiekka on ajettu suodatinkankaan päälle. Rannalla on laituri ja uimaranta-alue on aidattu. Aitauksen ulkopuolella venelaiturit (ainoastaan soutuveneitä)
3.4 Veden syvyyden vaihtelut	Matala järvi – keskisyvyys 3,2 m ja maksimisyvyys 9,8 m
3.5 Uimarannan pohjan laatu	Rannalle ajettu hiekkaa, muuten savipohja
3.6 Uimarannan varustelutaso	Laituri, kolme erillistä pukukoppia, Bajamaja wc, roskakorit, ranta aidattu.
3.7 Uimareiden määrä (arvio)	Heinäkuussa ylittyy 100 kävijän päivittäinen määrä
3.8 Uimavalvonta	Uimarannalla ollut valvonta 2010.

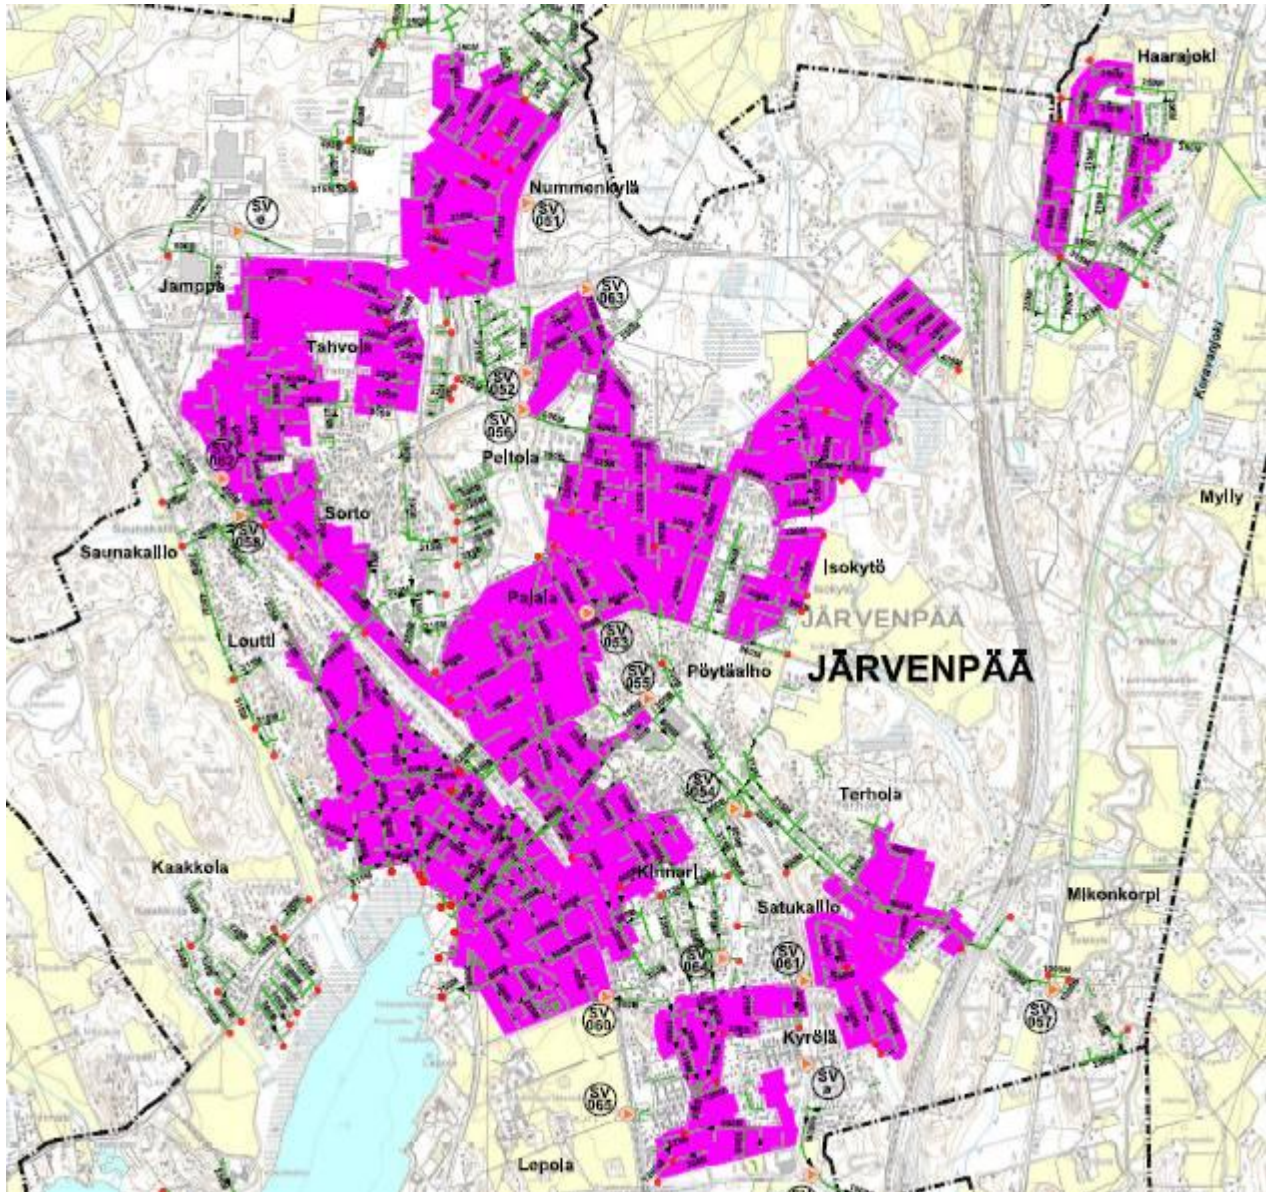
Liite 3 Hulevesikartta

6.2 Hulevesijärjestelmät	Hulevesikartta Liite 3 Tuusulanjärven pohjoispäässä, lähellä uimarantaa sijaitsee useita hulevesien purkupisteitä.
6.3 Uimaveteen vaikuttavat muut pintavedet
