# JÄTELAIN SÄÄNNÖLLISEN VALVONNAN VALVONTAPROJEKTI 2016

Autokorjaamot

Keski-Uudenmaan ympäristökeskuksen julkaisuja  
Jätelain säännöllisen valvonnan valvontaprojekti 2016  
Tekijä: Katariina Serenius  
Kuvat: Ympäristövalvonta

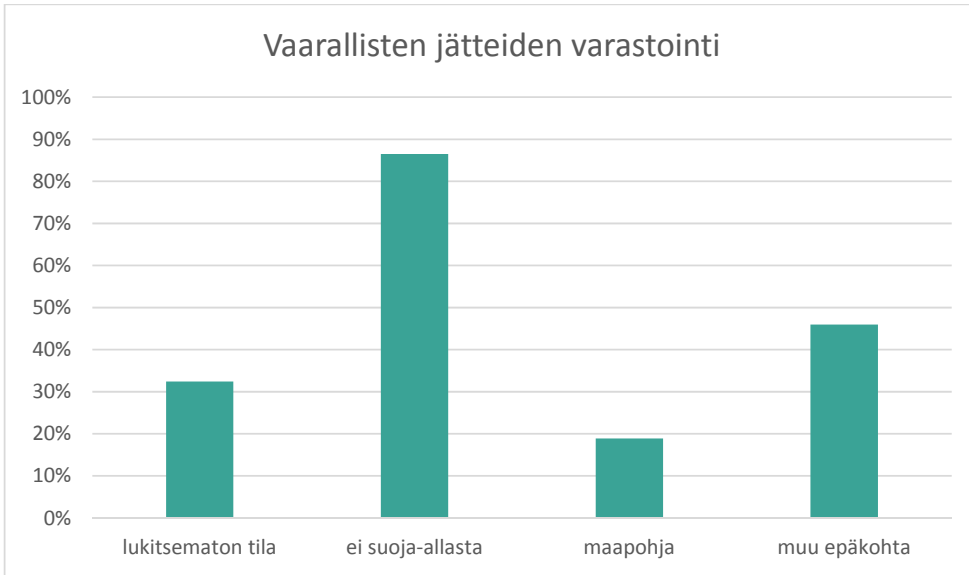
Lähes kaikissa kohteissa oli puutteita nestemäisten vaarallisten jätteiden säilytyksessä. Suoja-altaan puuttuminen oli kaikkein yleisin puute. Kohteista 86 %:ssa puuttui suoja-allas ainakin joltain nestemäiseltä jätejakeelta. Varsin yleisesti jarru- ja kytkinnestejäte oli varastoituna ilman suoja-allasta vaikka jäteöljy säilytettiin suoja-altaassa. Melko yleisesti nestemäisiä vaarallisia jätteitä varastoitiin lukitsemattomissa tai valvomattomissa tiloissa. Noin viidenneksessä autokorjaamoista vaarallisia jätteitä varastoitiin maapohjalla.

Muuna epäkohtana kirjattiin mm. öljyisen kiinteän jätteen kerääminen metalliromun tai sekajätteen joukkoon, akkujen varastointi ja varastointitilojen epäsiisteys.

Kuva 3. Vaarallisten jätteiden varastoinnissa havaitut puutteet
